Misión conjunta de apoyo a la emergencia del proyecto Hidroituango

**Presentación de hallazgos y
recomendaciones preliminares**

DAN STOTHART
MEDELLIN, 1 de junio 2018

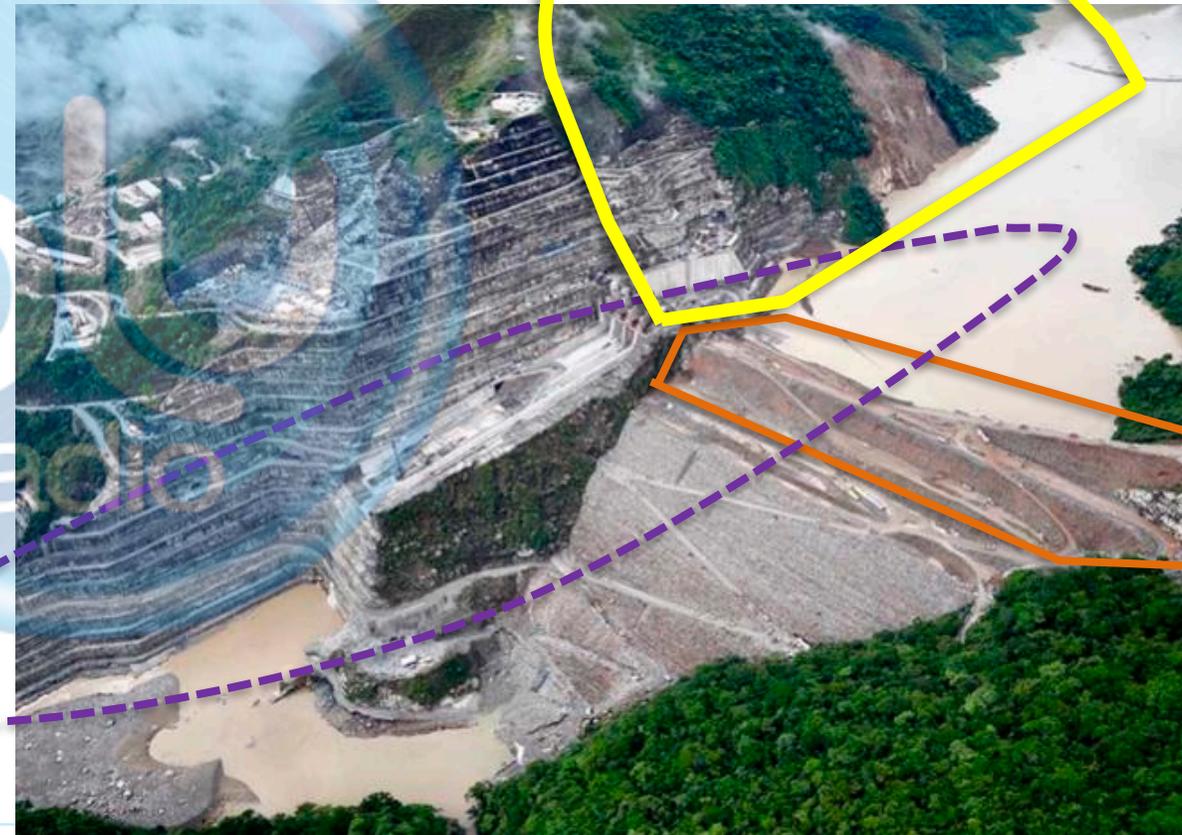
- 1 La parte superior de la presa (relleno prioritario) fue diseñada y construida en emergencia que constituye un punto débil que si falla puede conducir a una ruptura de toda la presa

- 2 Fuerte debilitación del interior del macizo rocoso (entorno a las obras hidromecánicas: túneles, casa de máquinas, ...)
- 3 Inestabilidad de la ladera y riesgo de deslizamiento dentro del embalse

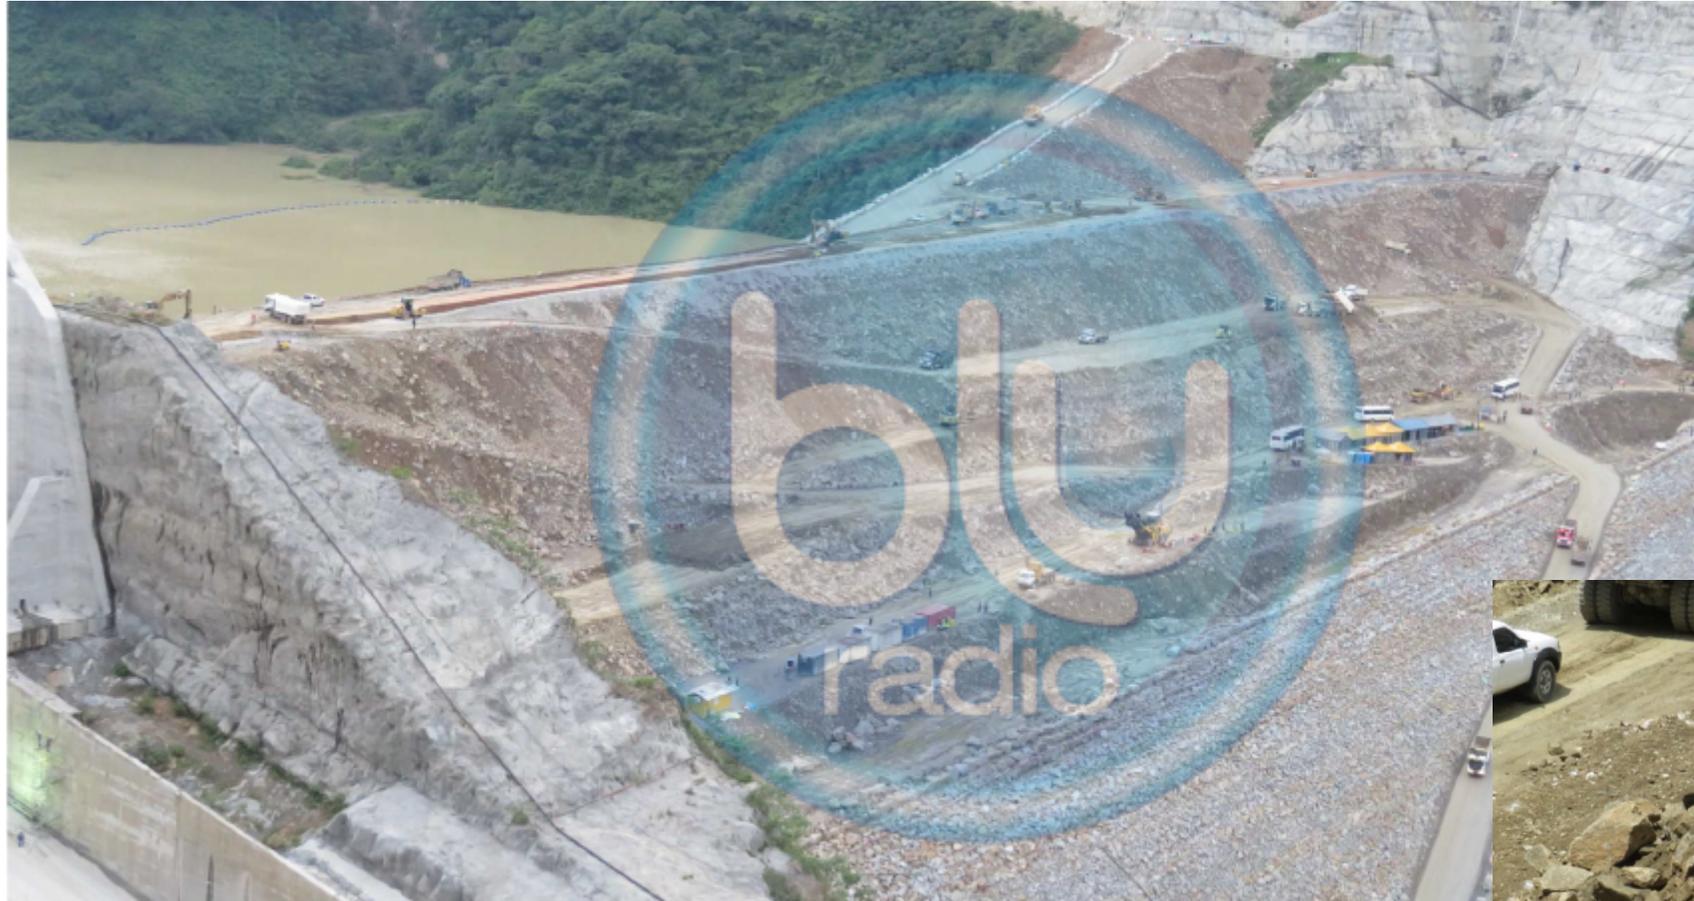
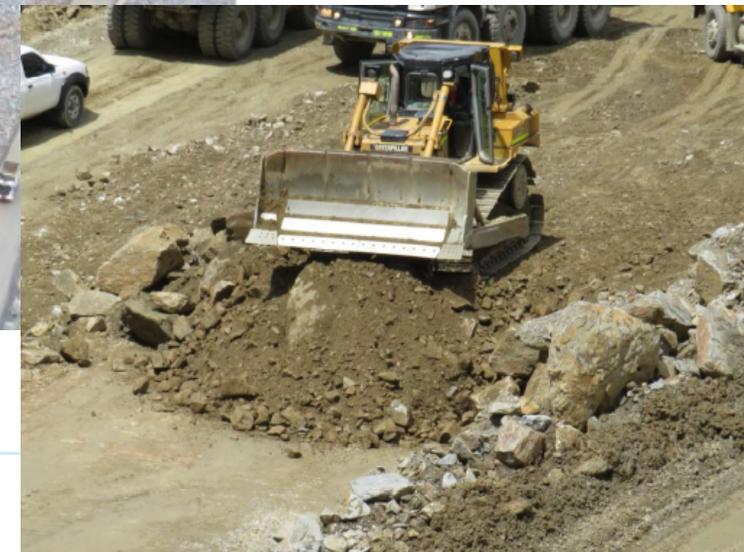
Presa

- No terminada al inicio de la emergencia (riesgo de ruptura por reboce)
- Se logró construir rápidamente un relleno prioritario (cota 410) : obra temporal
- Se logró levantar las compuertas y avanzar con la construcción del vertedero
- Se deberá alcanzar la cota 415 y se deberá reforzar el relleno prioritario para considerarlo como una obra permanente
- Se deberá terminar el vertedero para un funcionamiento en seguridad

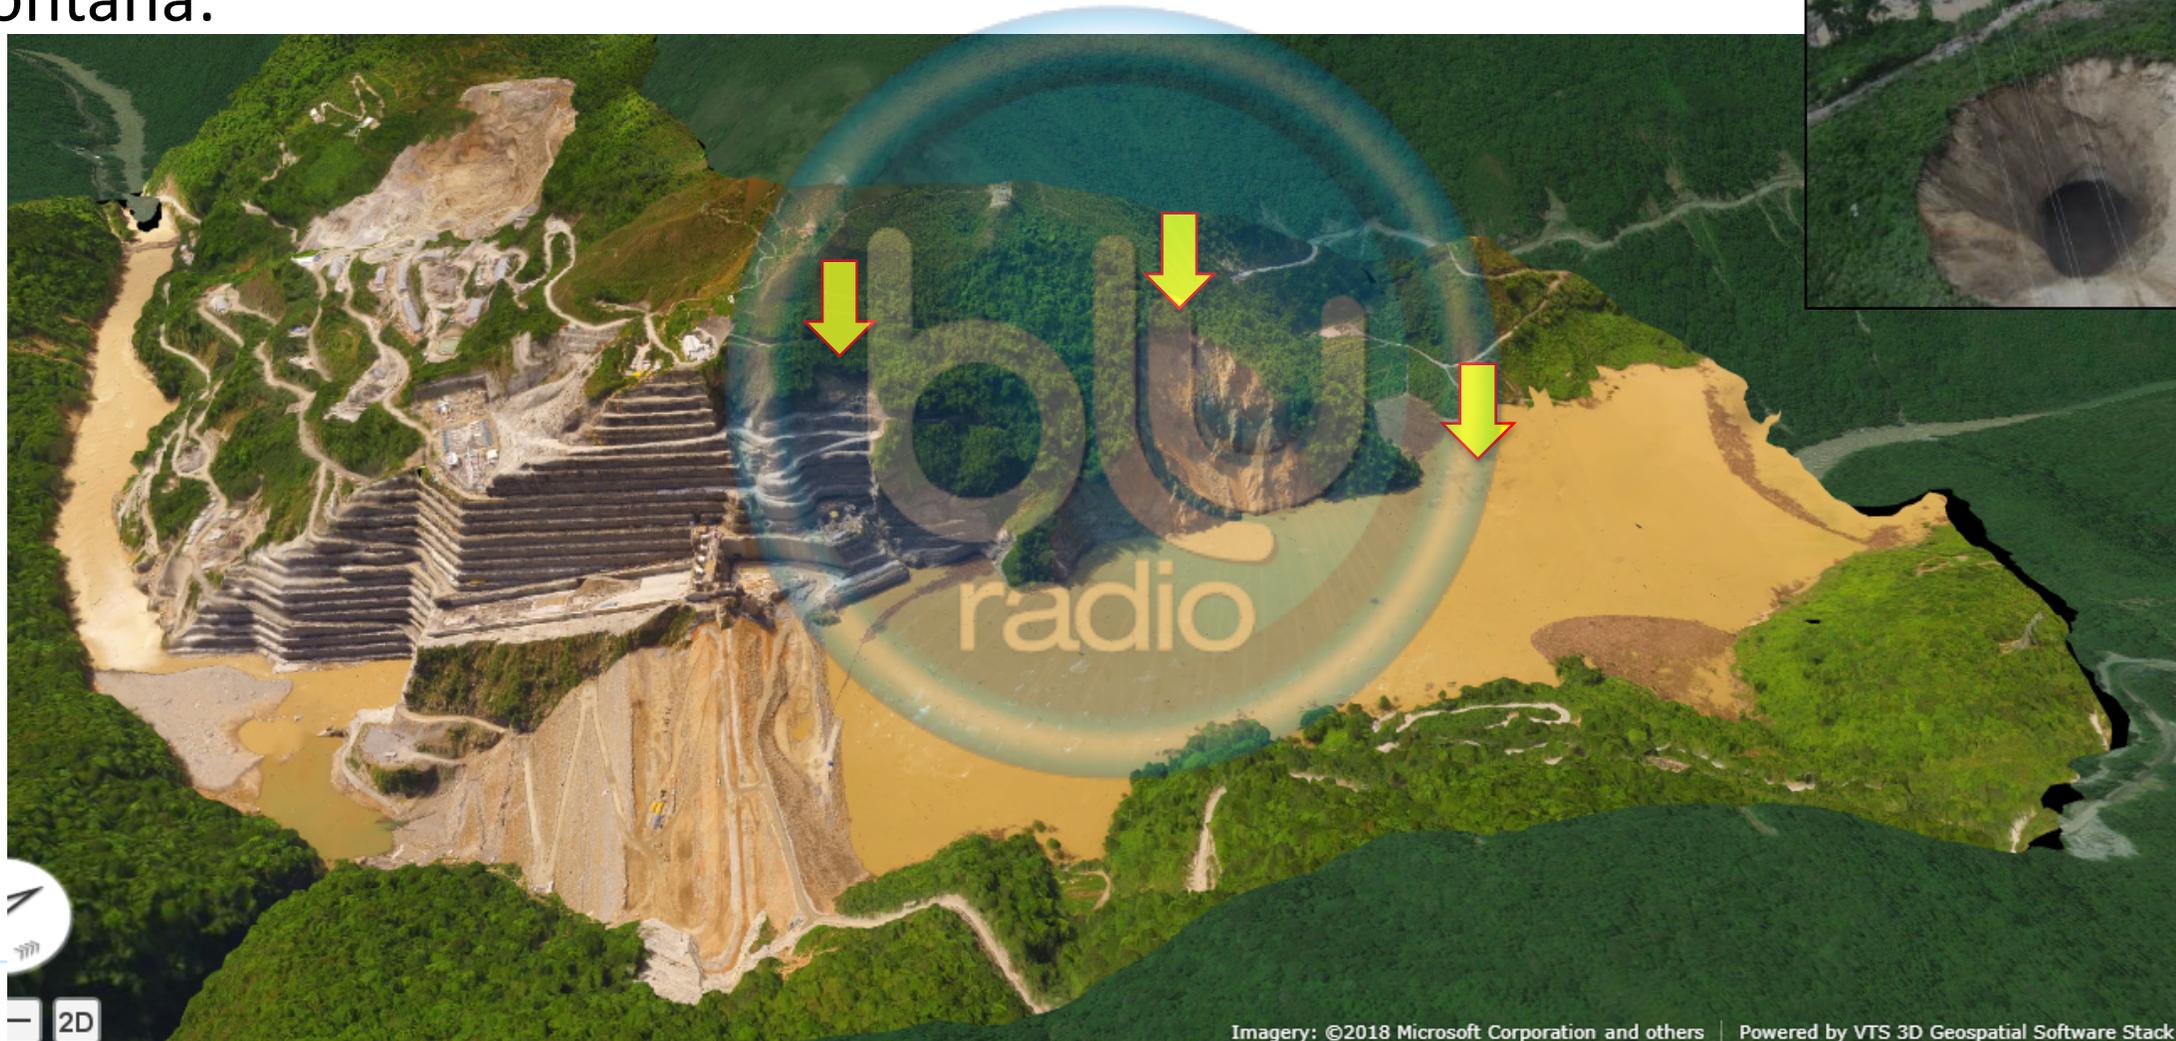
- Desbloqueo/bloqueo del túnel derecho y de la GAD
- Inundación y circulación de agua bajo presión en la casa de máquinas y túneles asociados
- Degradación de túneles y debilitamiento general del interior del macizo rocoso

- Varios deslizamientos ocurridos a proximidad de la presa
- Riesgo elevado de nuevos deslizamientos (=> riesgo de ruptura de la presa)
- Se ha logrado instalar un sistema de monitoreo (=> ya se observa un movimiento significativo)
- Se deberá determinar indicadores o criterios para activar la alarma oportunamente

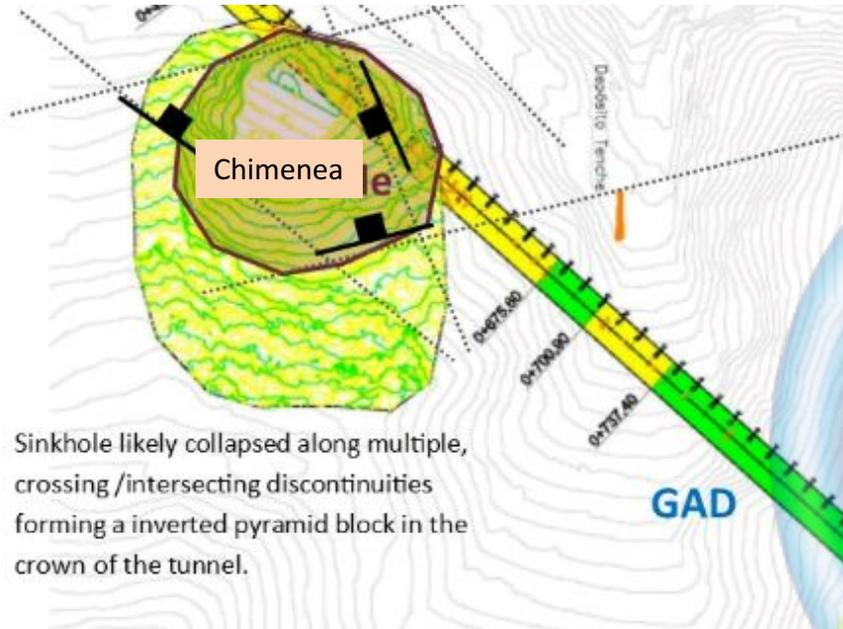
1er EVENTO - GAD (28 Abril)

Las causas del evento geológico que generó el desmoronamiento de la montaña que tapó el túnel de desviación del río Cauca, aún no se han determinado plenamente.

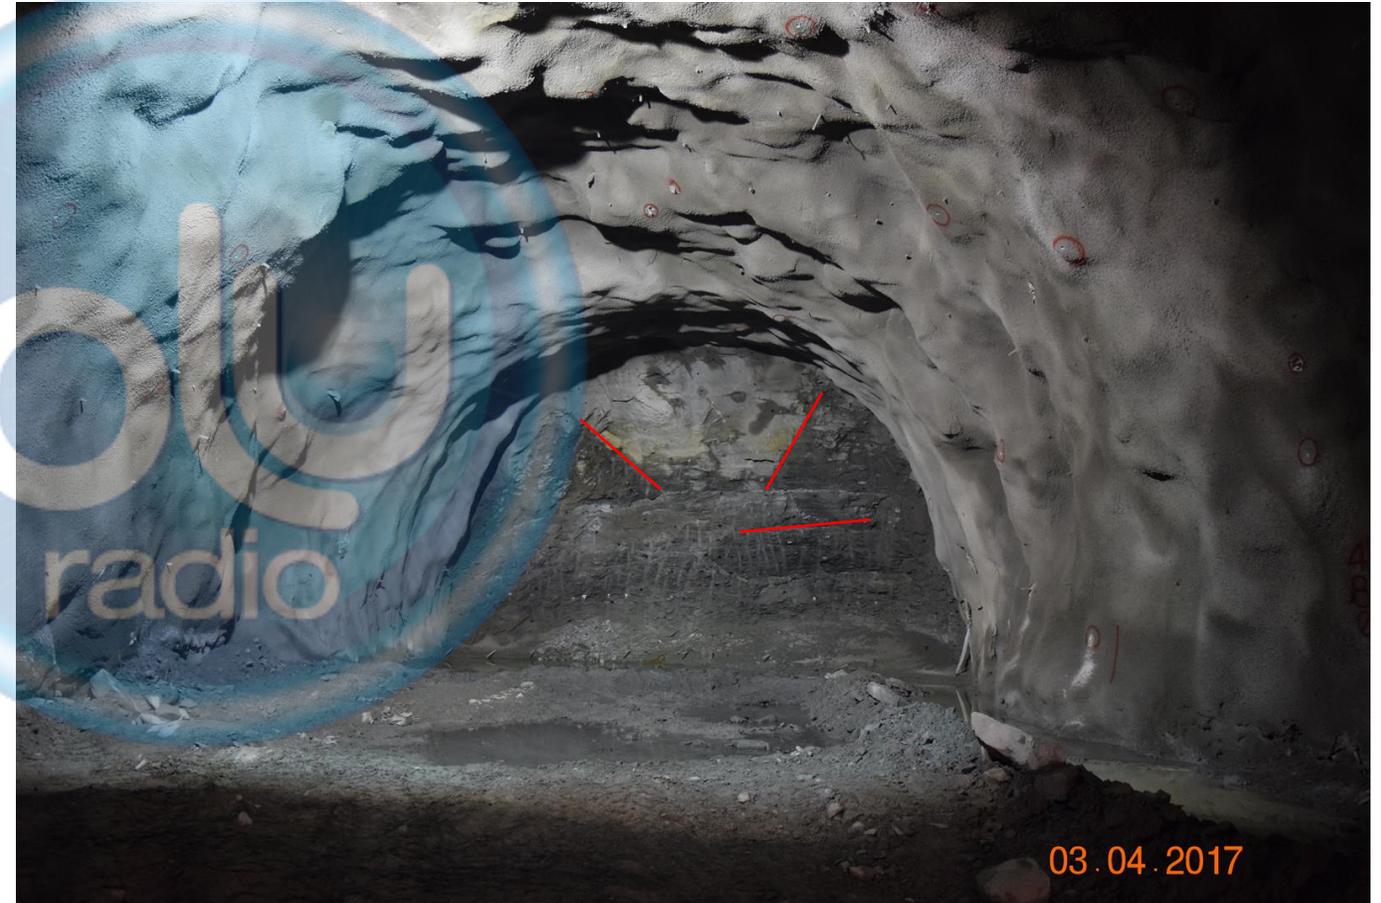
Sinkhole likely collapsed along multiple, crossing /intersecting discontinuities forming a inverted pyramid block in the crown of the tunnel.

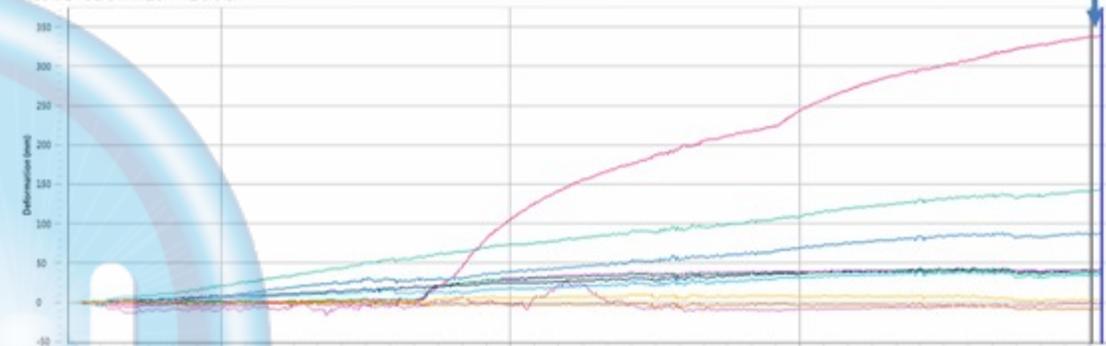
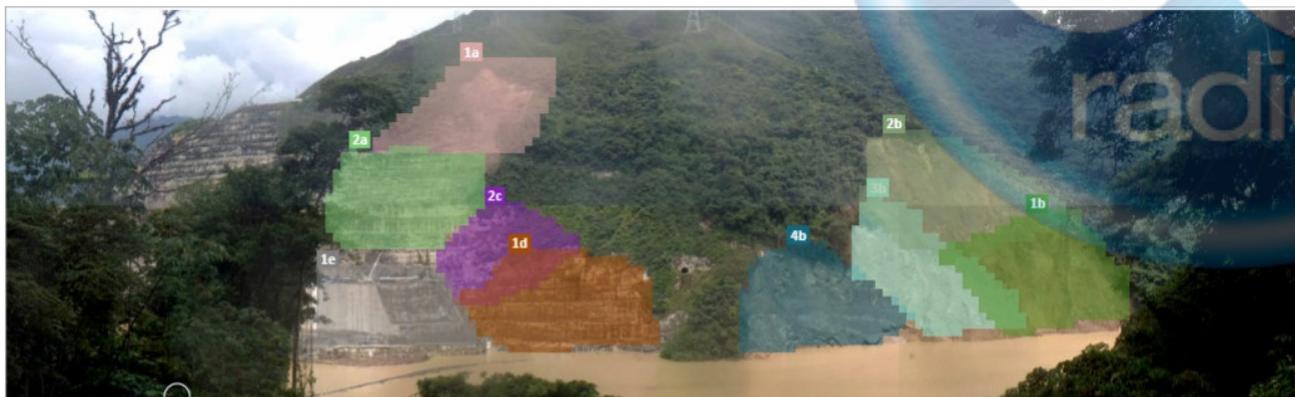
FIGURAS - DEFORMACIÓN MEJORADA

Velocidad de movimiento y puntos de mayor deformación con un valor crítico de 10mm/h

- **No** cerrar compuertas de casa de máquinas 1 y 2, puede generar presurización del macizo rocoso.
- Abrir las compuertas del vertedero para evitar bloqueos mecánicos en caso de deformación acelerada encima de la estructura (ya realizado).

- Monitoreo constante **24/7** del macizo rocoso externo e interno y realizar la evaluación de instrumentación más preciso en tiempo real (en proceso).

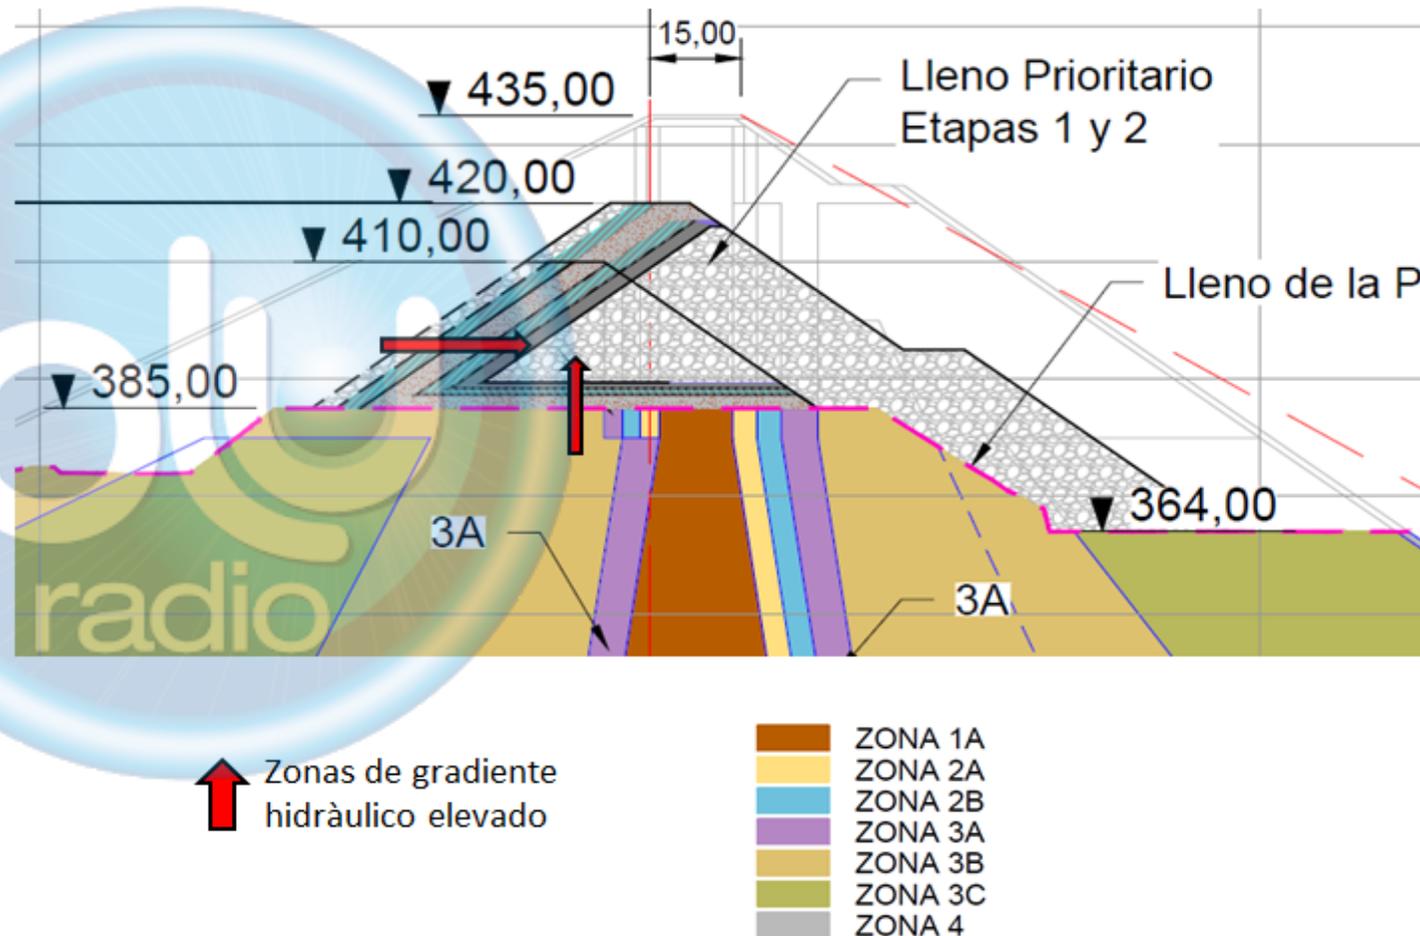
El gradiente hidráulico a través de la capa de arcilla en el nivel 385 m, ($i=14$), excede los límites recomendados ($6 < i < 9$).

→ Riesgo de **fracturación hidráulica** de la capa de arcilla

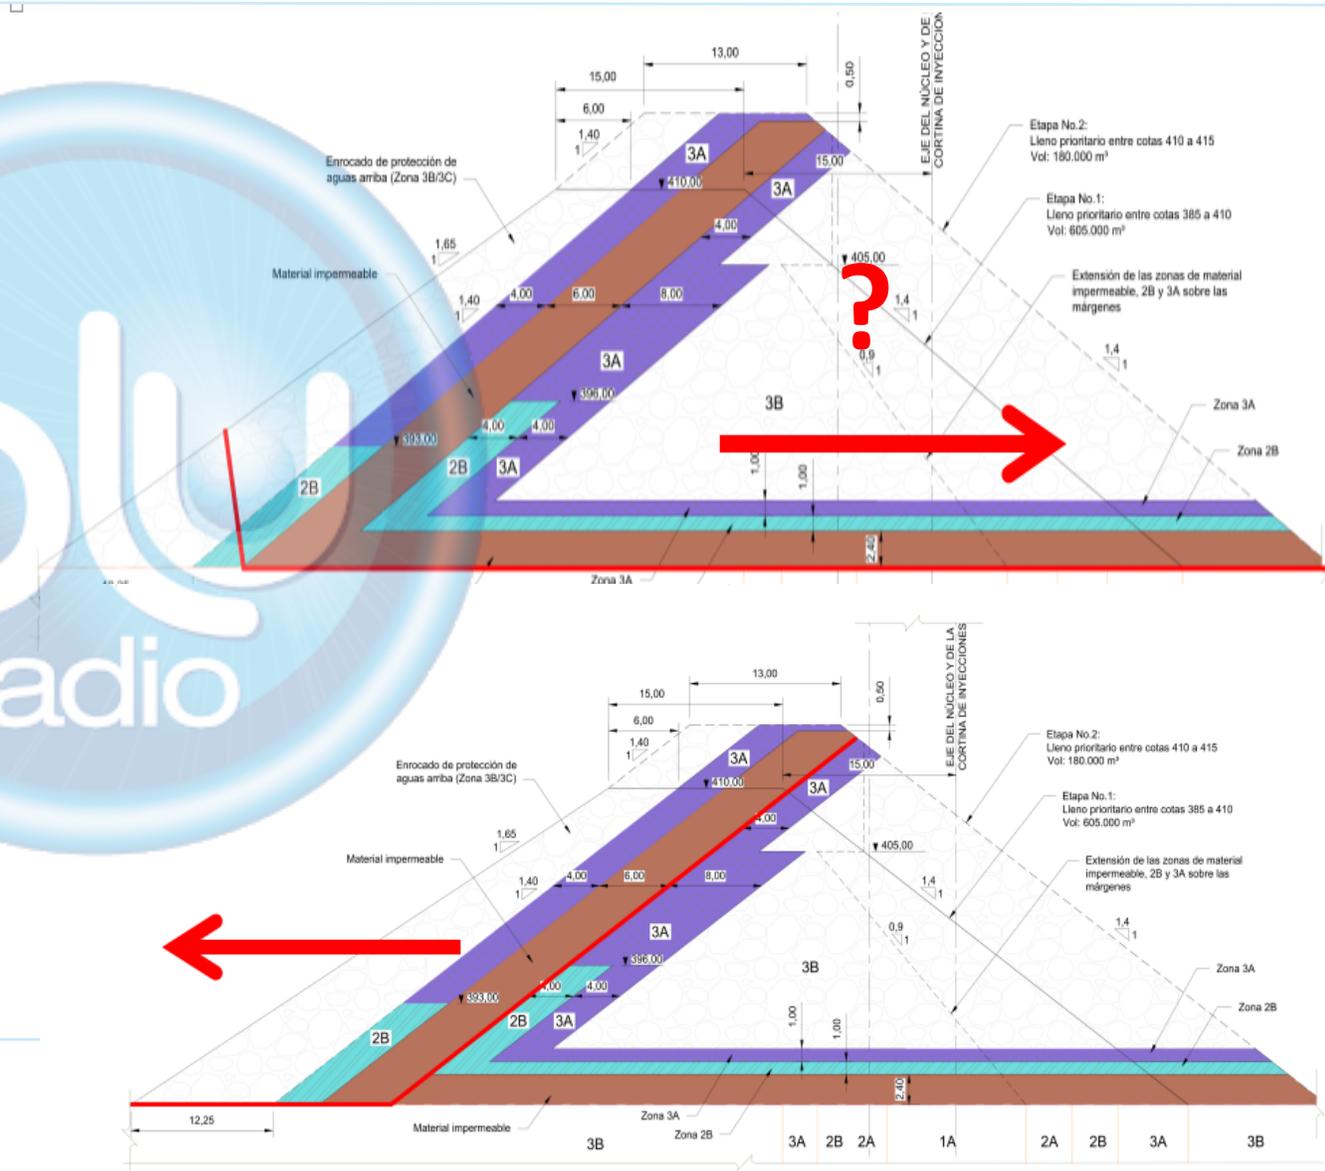
- Dudas en cuanto a la estabilidad de la presa respecto a deslizamiento en la interface de la capa y de la pendiente aguas arriba (cálculos en curso).

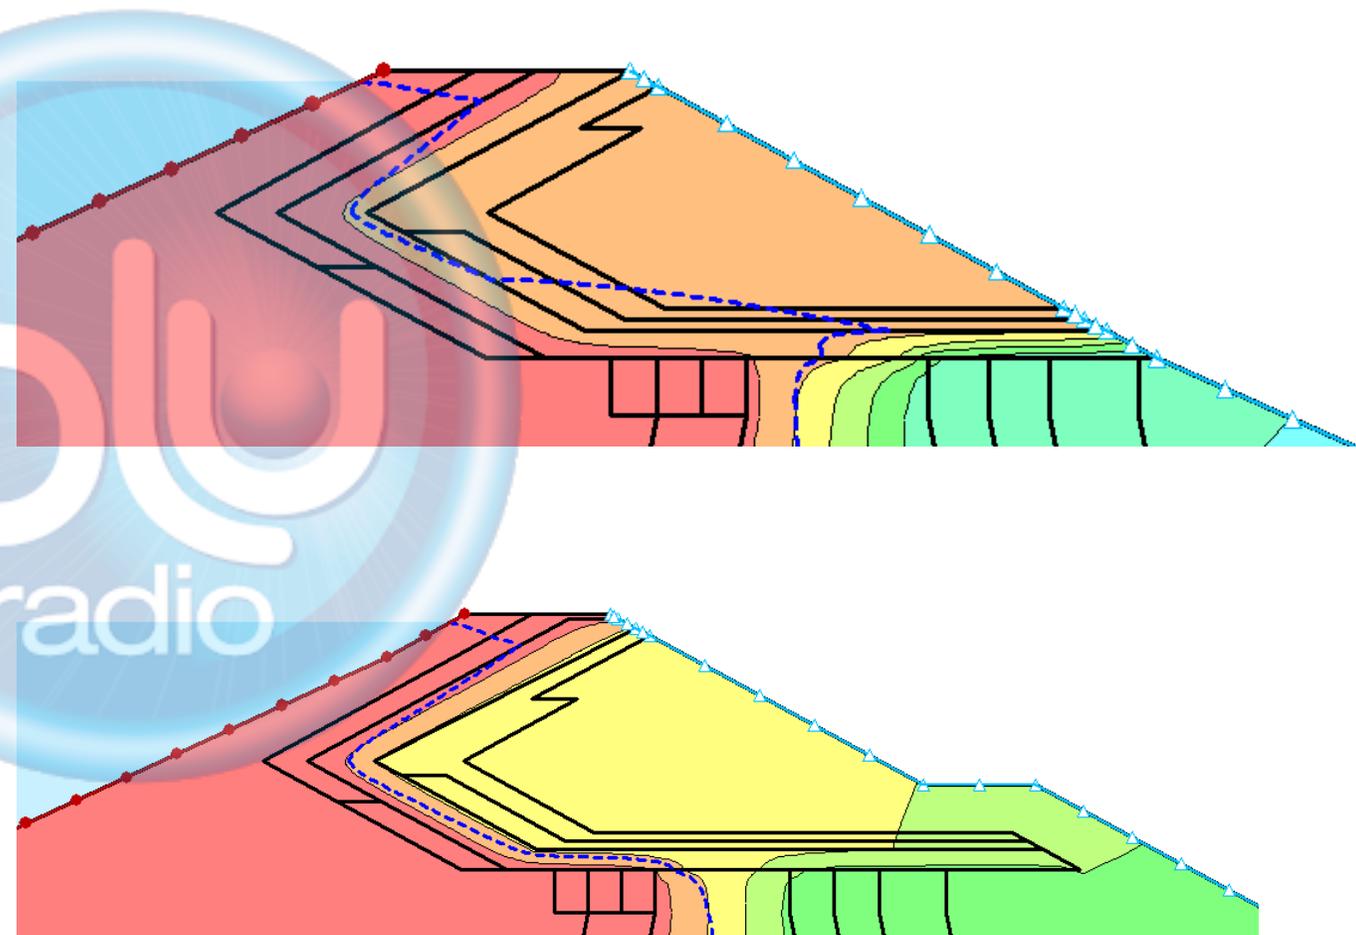
- Estabilidad del relleno de prioritario fue verificada por dos estudios independientes (ISL / EDF):
 - La fase crítica para la presa se presenta a una elevación de 410 m con nivel de agua a 409 m.
 - En la altura 415 m, la presa esta mas estable gracias a la berma aguas abajo.

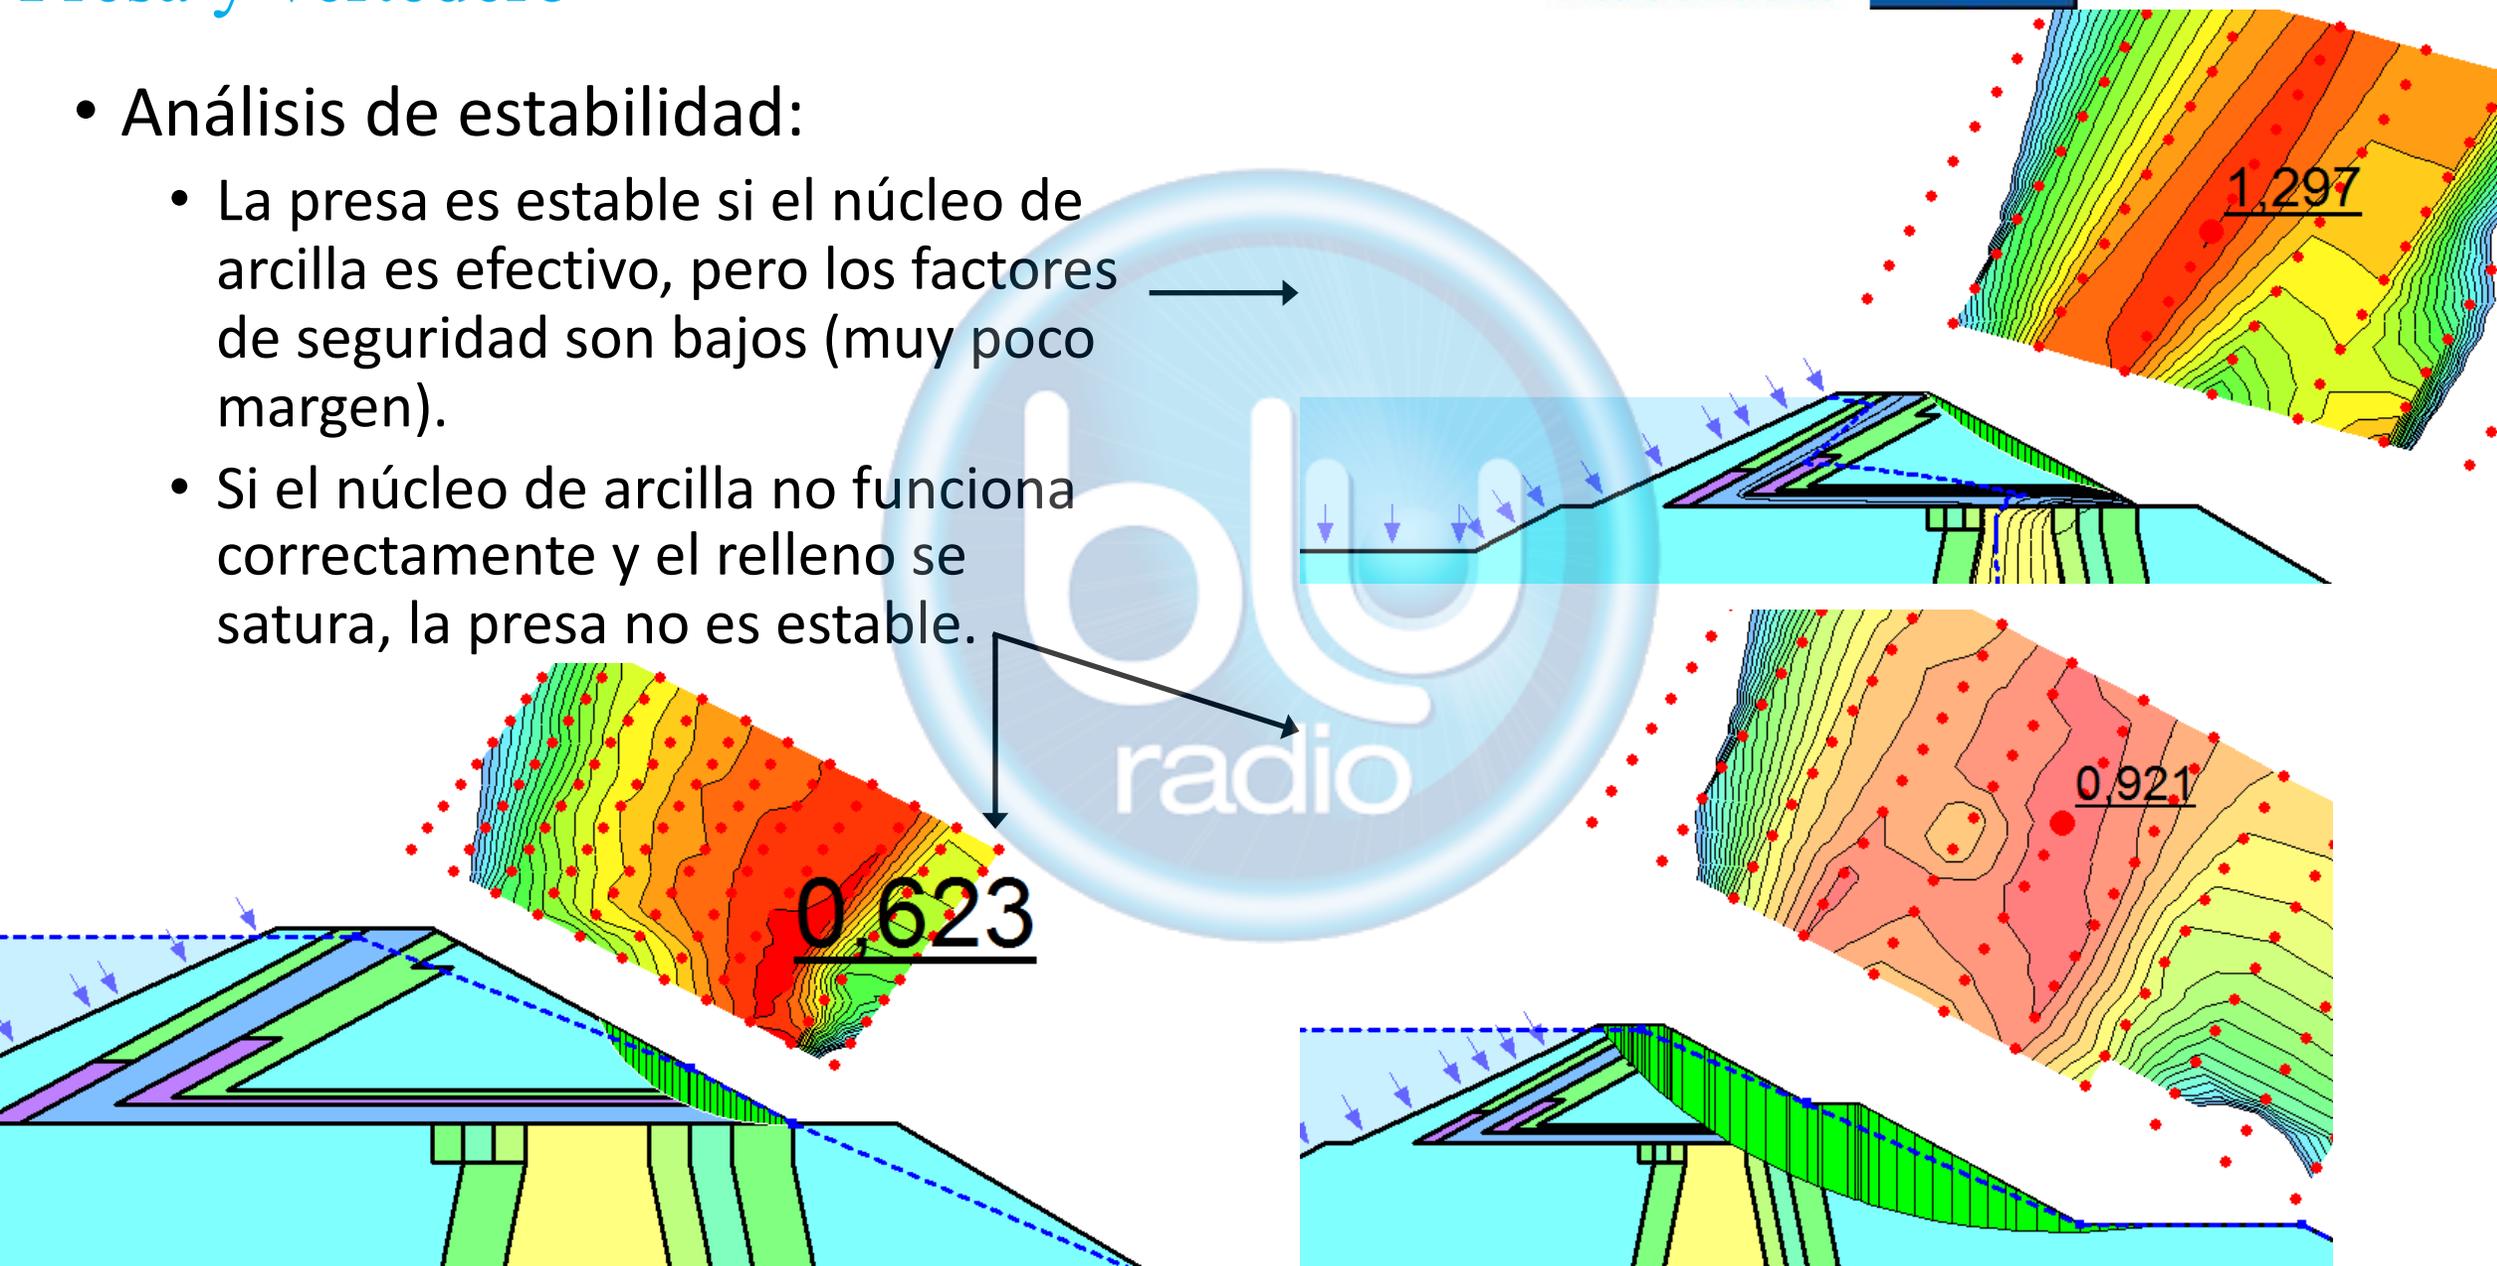
- Análisis de estabilidad:
 - La presa es estable si el núcleo de arcilla es efectivo, pero los factores de seguridad son bajos (muy poco margen).
 - Si el núcleo de arcilla no funciona correctamente y el relleno se satura, la presa no es estable.

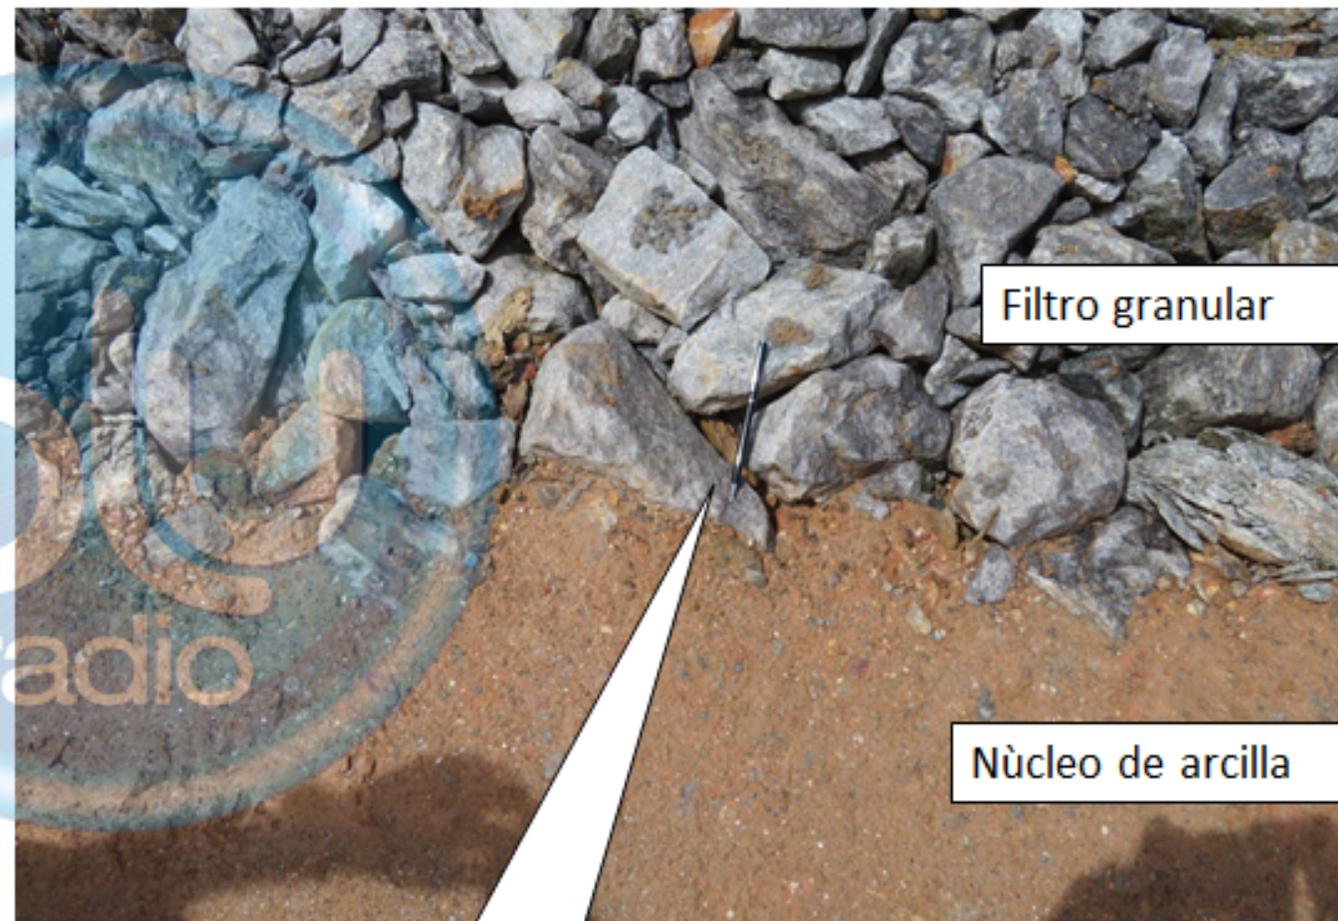
- El **diseño** del relleno prioritario no cumple con los estándares:
 - Ausencia de una capa de filtro debajo de la capa de arcilla.
 - La granulometría del filtro no cumple con estándares. Falta también filtro fino en el diseño.
- Riesgo de **movimiento del núcleo** a través del filtro aguas abajo.

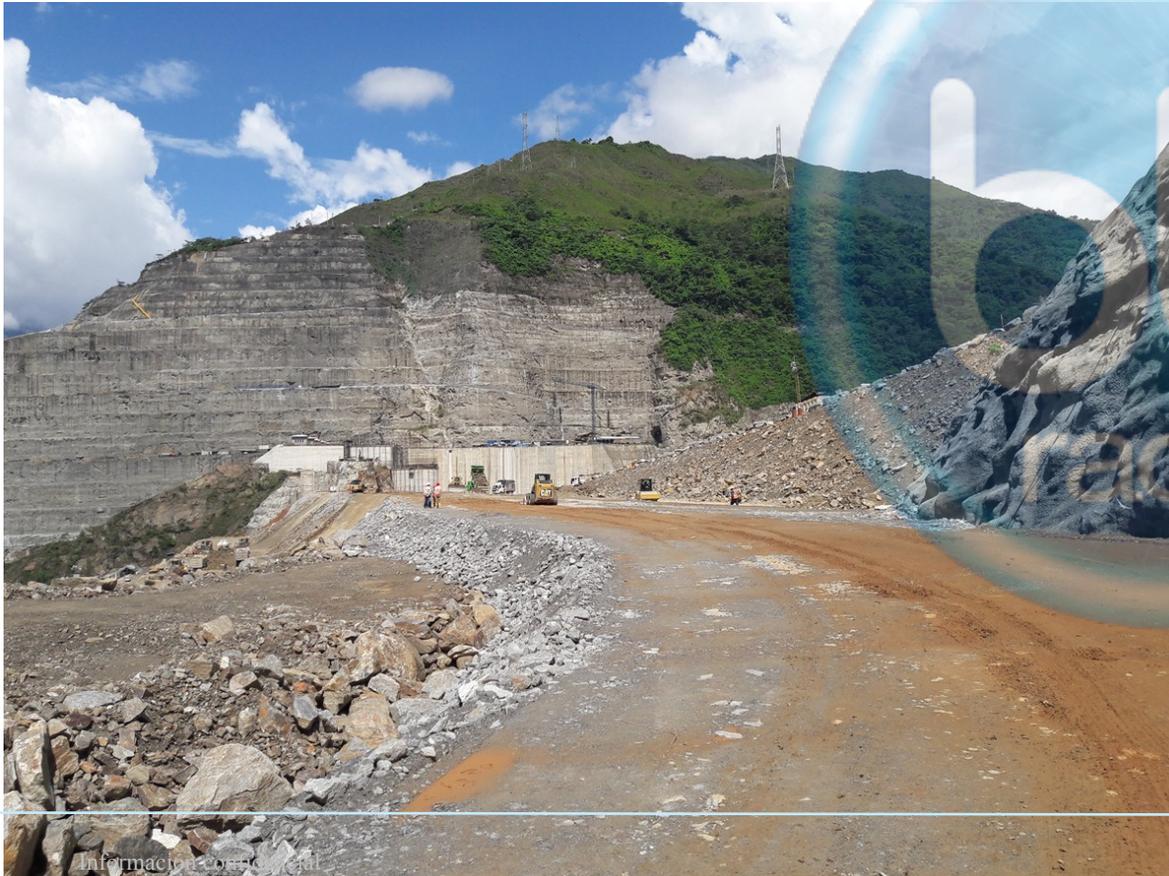
Contaminación de filtros

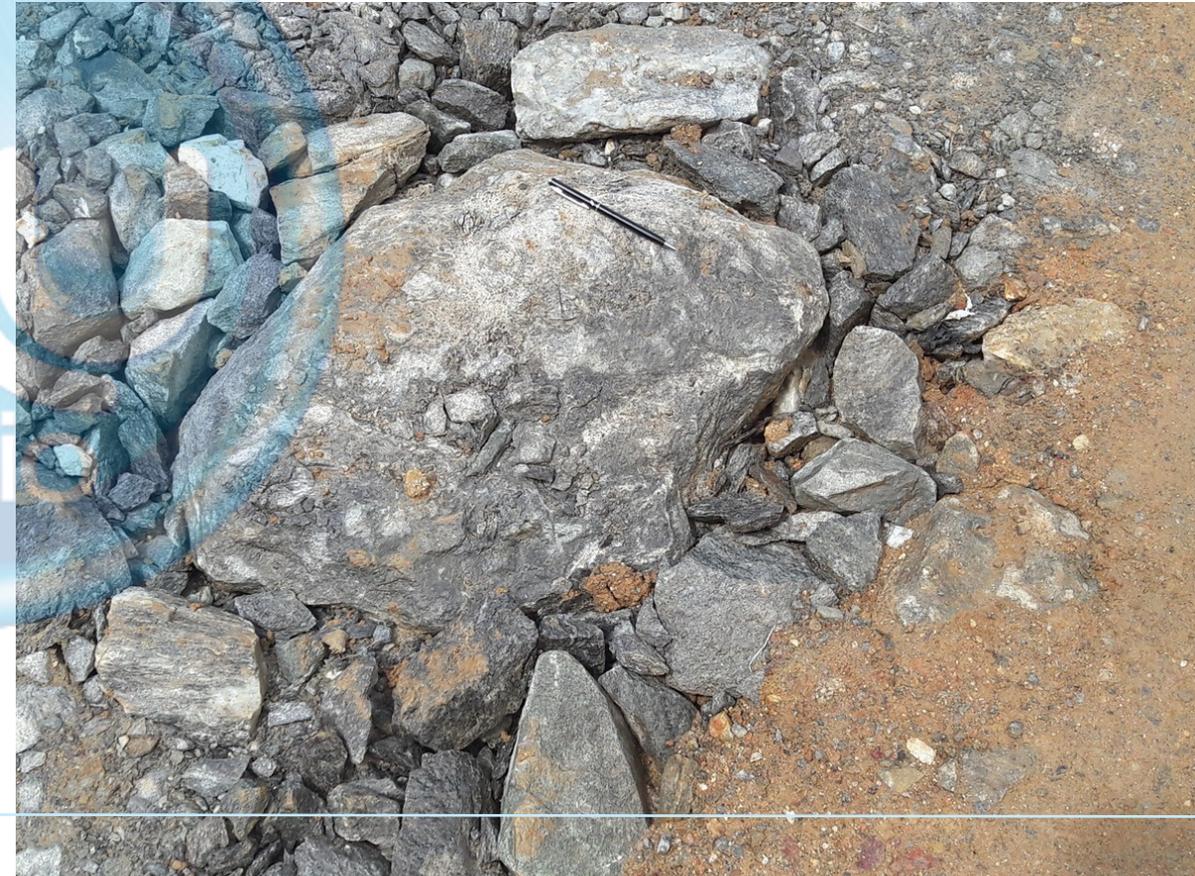
Granulometría incorrecta del filtro aguas abajo

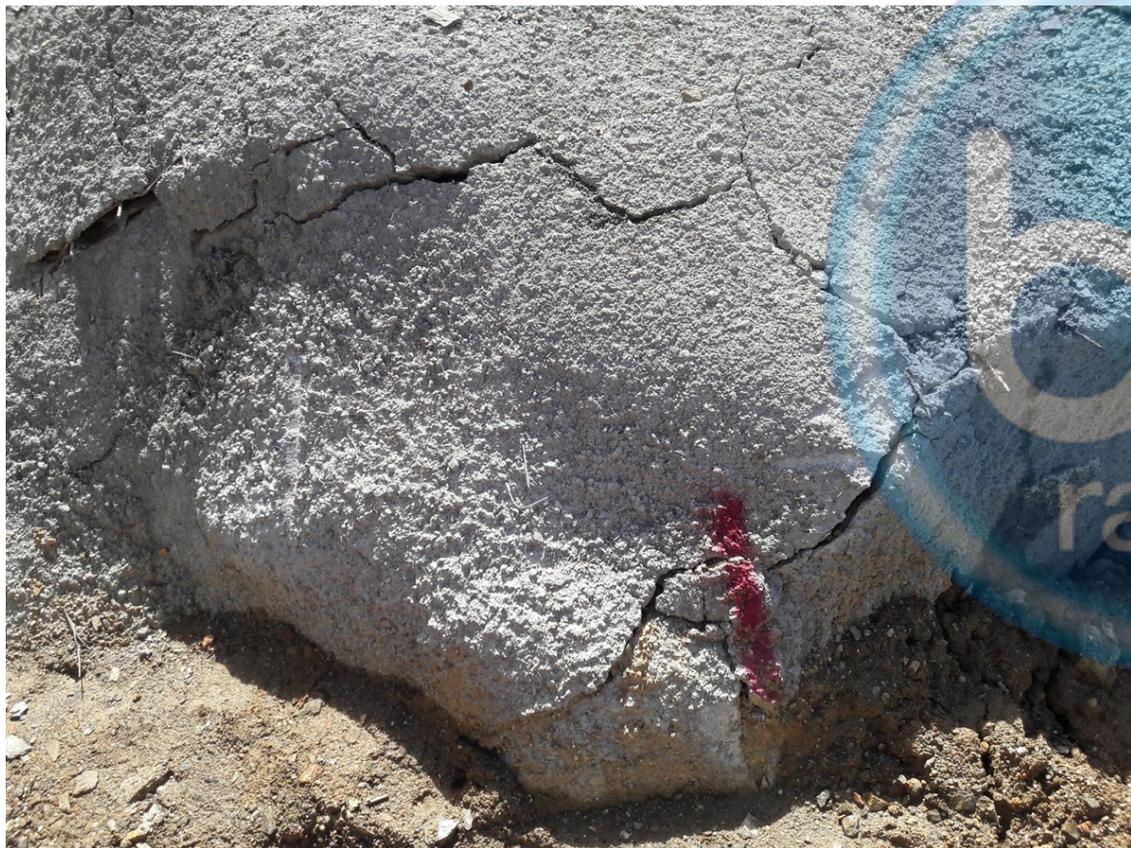
Grietas del concreto lanzado en el estribo izquierdo

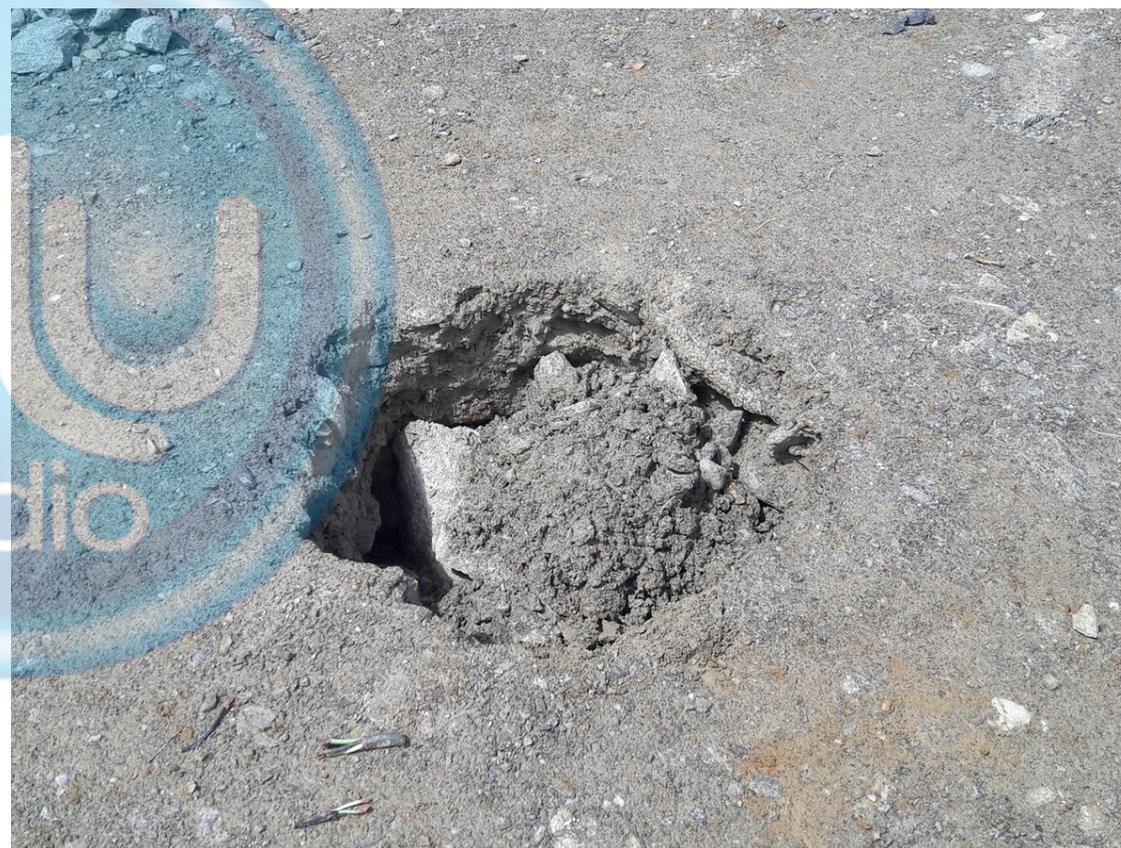
Compactación incorrecta

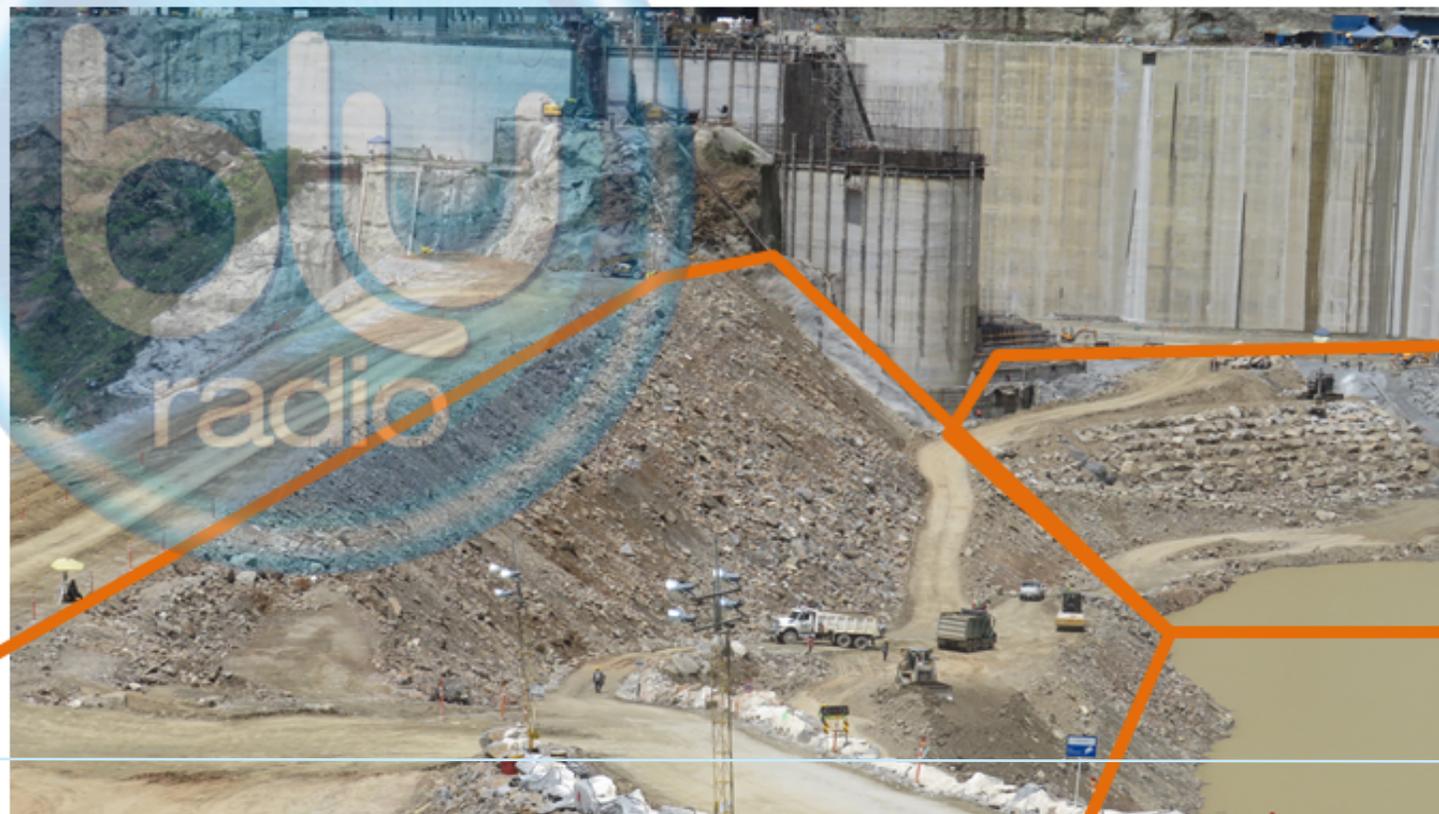
La pendiente aguas arriba del lleno de emergencia **no está protegida con enrocado (“riprap”)**

→ riesgo de erosión debido al efecto onda y a las corrientes cuando el vertedero entre en operación.
