Misión conjunta de apoyo a la emergencia del proyecto Hidroituango

**Presentación de hallazgos y
recomendaciones preliminares**

DAN STOTHART
MEDELLIN, 1 de junio 2018

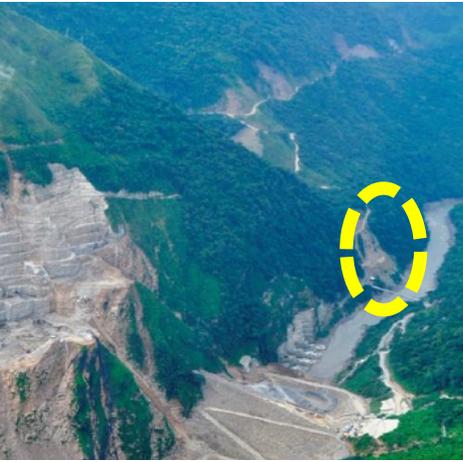
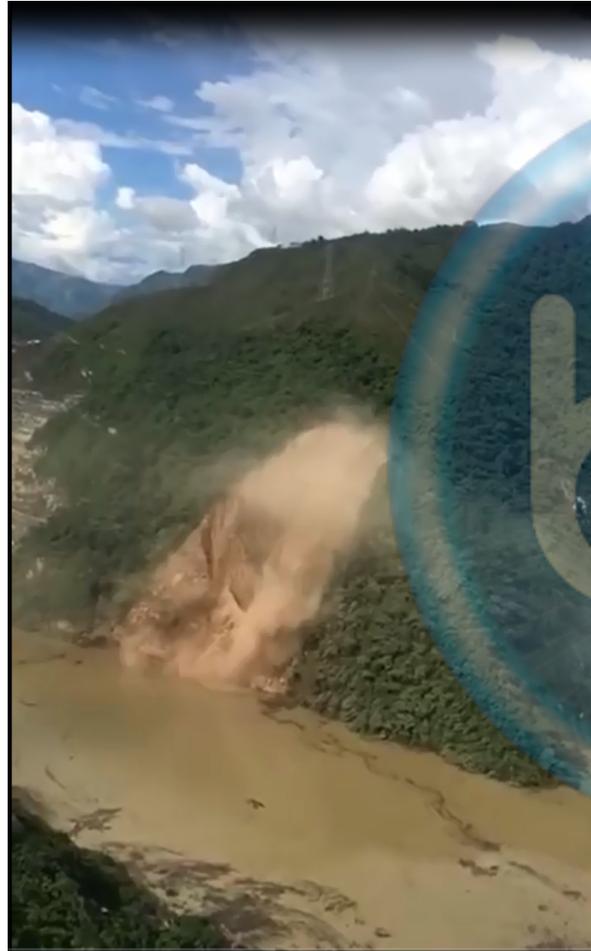
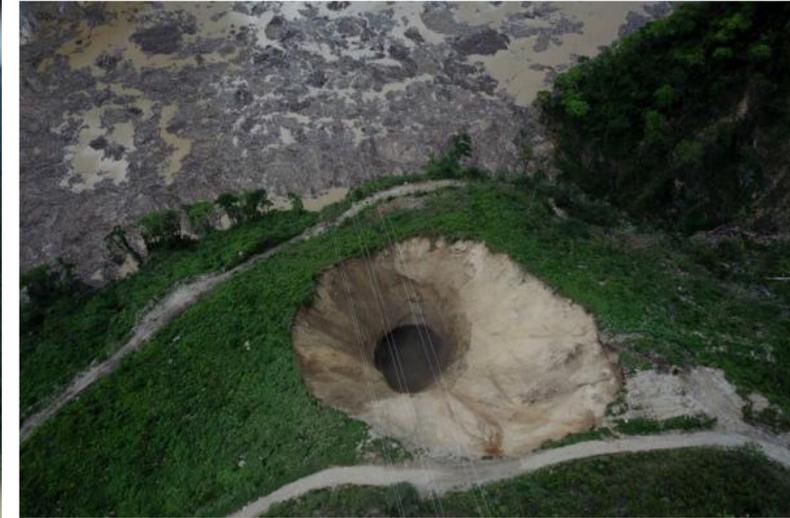
1er EVENTO - GAD (28 Abril)

Las causas del evento geológico que generó el desmoronamiento de la montaña que tapó el túnel de desviación del río Cauca, aún no se han determinado plenamente.

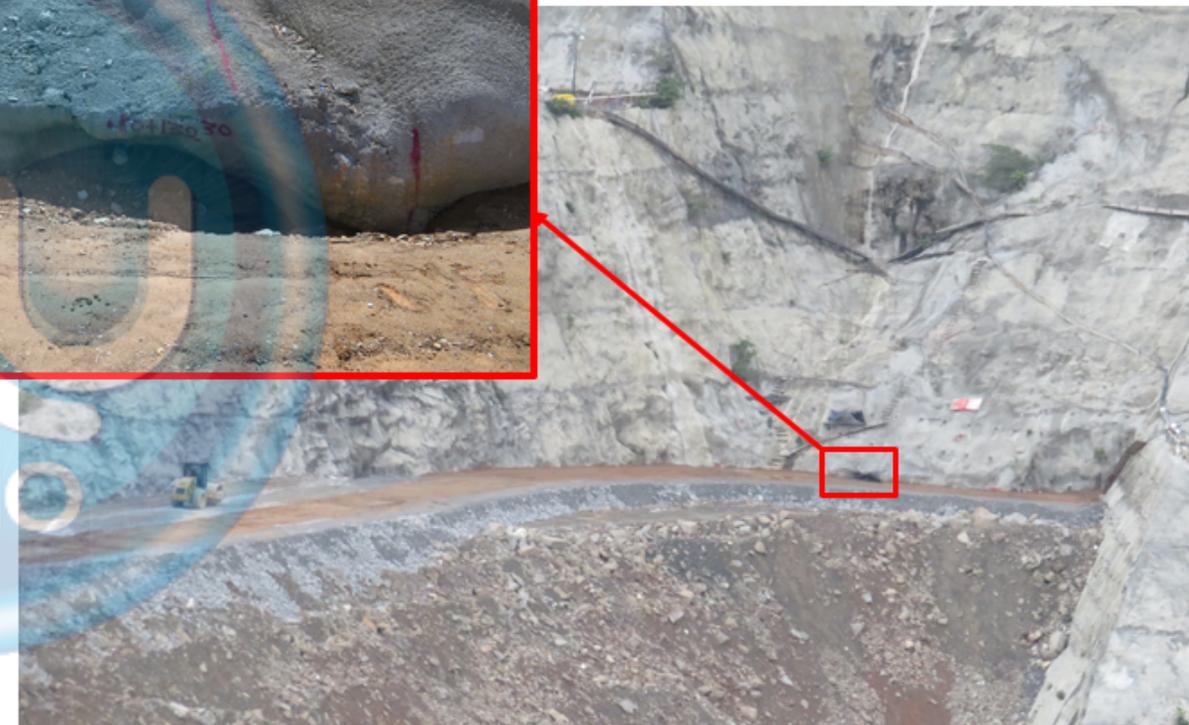
- La **construcción** del relleno prioritario no cumple con prácticas estándar:
 - Contaminación de filtros
 - Sobre-compactación donde las vías de acceso cruzan el núcleo de arcilla.
 - No hay un tratamiento adecuado del contacto entre el núcleo de arcilla y el estribo (la roca no está recortada, la capa de hormigón lanzado está agrietada, etc.).

Contaminación de filtros

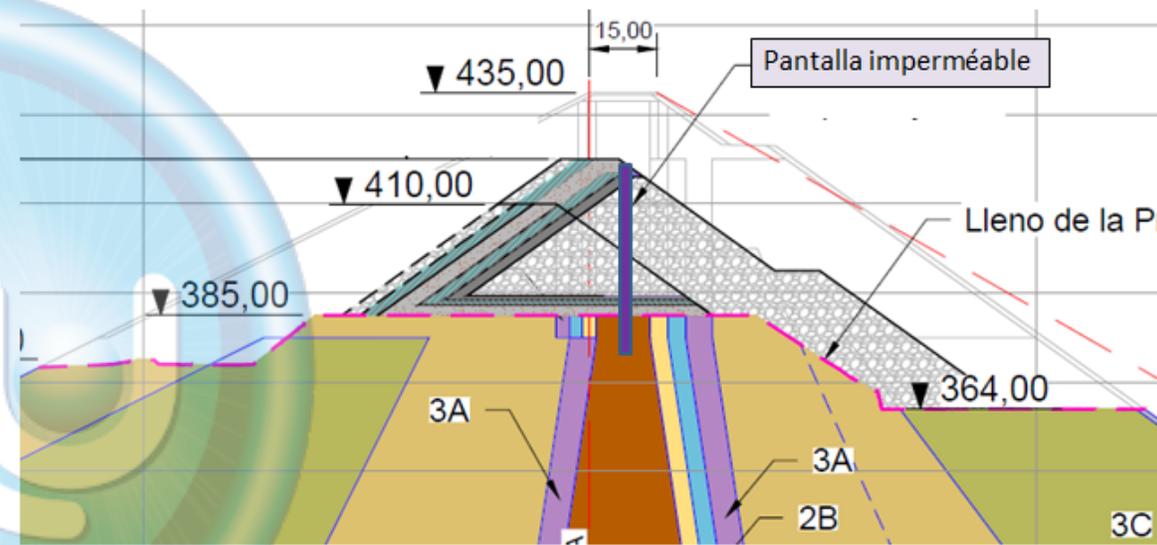
- El relleno prioritario sobre el nivel 385 m es una **estructura temporal diseñada en la emergencia y construida muy rápidamente**.
- El relleno prioritario no cumple con recomendaciones internacionales en términos de diseño y construcción.
- Reconstruir la presa durante la estación seca según el diseño sería demasiado arriesgado.
- Para ser considerada como una estructura permanente, necesita ser **reforzada significativamente** (protección aguas arriba, estanqueidad, protección aguas abajo).
- Necesita ser **monitoreada** tan pronto como el nivel del agua llegue a 385 m.

- Construir una pantalla impermeable (una pared de corte de hormigón plástico) tan pronto como la presa llegue al nivel 415 m.
- Durante la colocación del material 3B: colocar el material más fino aguas arriba y el material más grueso aguas abajo del núcleo.
- Instalar equipo de monitoreo permanente, tanto como sea posible, en el relleno (piezómetros, fibra óptica).

- Implementar un **monitoreo 24/7 del relleno**. Equipo dedicado para ser entrenado. Iluminación de las caras y los estribos de la presa.
- Hemos preparado **guías** para la vigilancia de la presa, describiendo los tres posibles modos de falla (erosión por tubificación, erosión interna, falla de cortante) y los modos de defensa (filtros, arcilla, vigilancia).
- La pauta de inspección visual incluye la **check-list de observaciones** para el equipo de vigilancia.
- Almacenar suficiente **material** muy cerca de la presa (enrocado, filtro y material fino) y **equipamiento** (excavadora, bulldozer, camión) listo para intervención inmediata en caso de inicio de erosión
